Дата выезда: 24.04.2018

Выявленные отклонения от проекта:

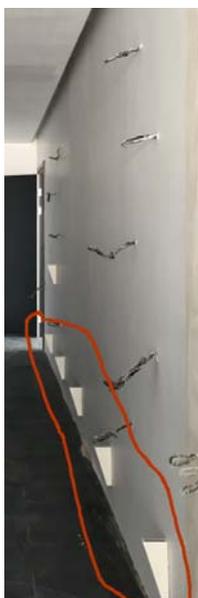
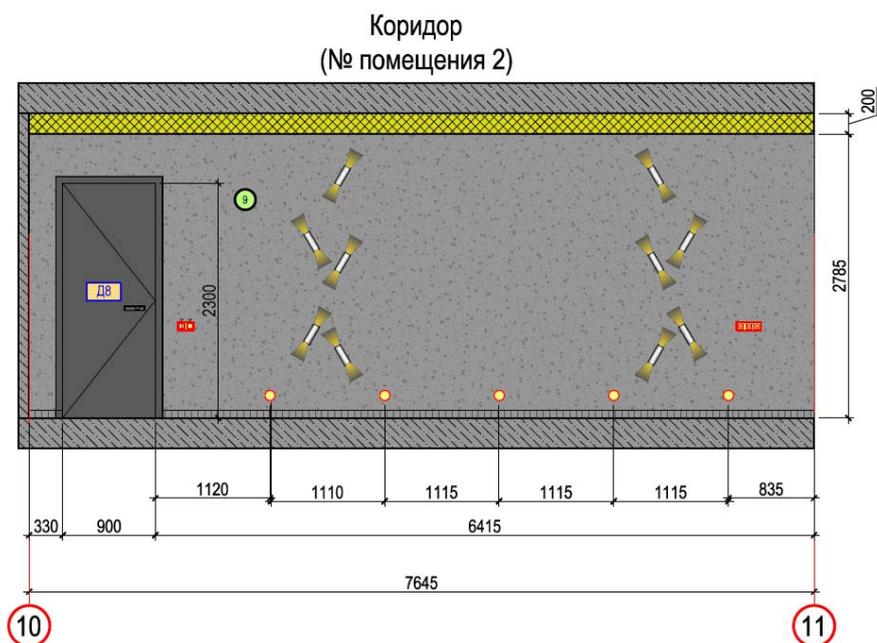
1. Электрик перепутал светильники, потеряли спецификацию по освещению, не поняли какие светильники куда монтировать

Решение: отправили, спецификацию на почту прорабу

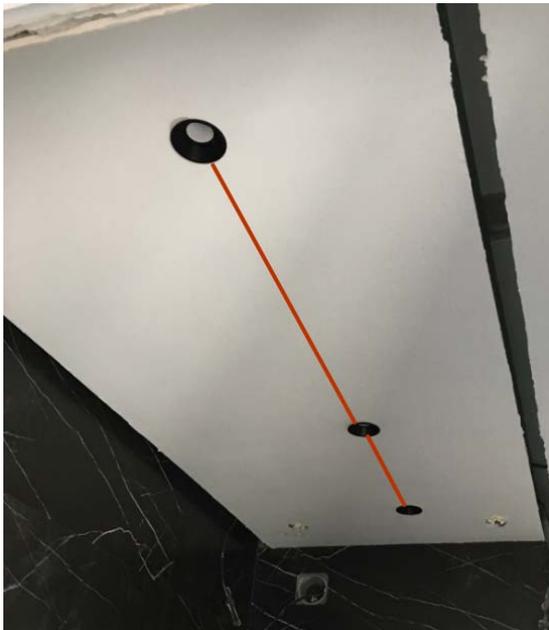
2. Неверно установили споты в хозяйской ванной. Должно быть равное расстояние
3. Левая часть потолка здесь же должна быть выкрашена в черный цвет

Решение: Строители обязались устранить ошибки

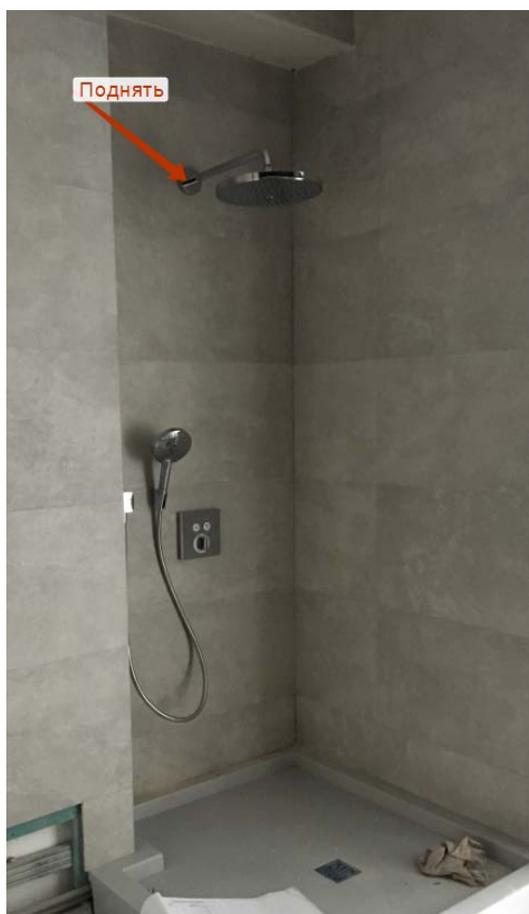
4. Ошибка в высоте установки душевой лейки. Размер был взят от пола, хотя в проекте указан от душевого поддона, в итоге лейка относительно поддона слишком низко.

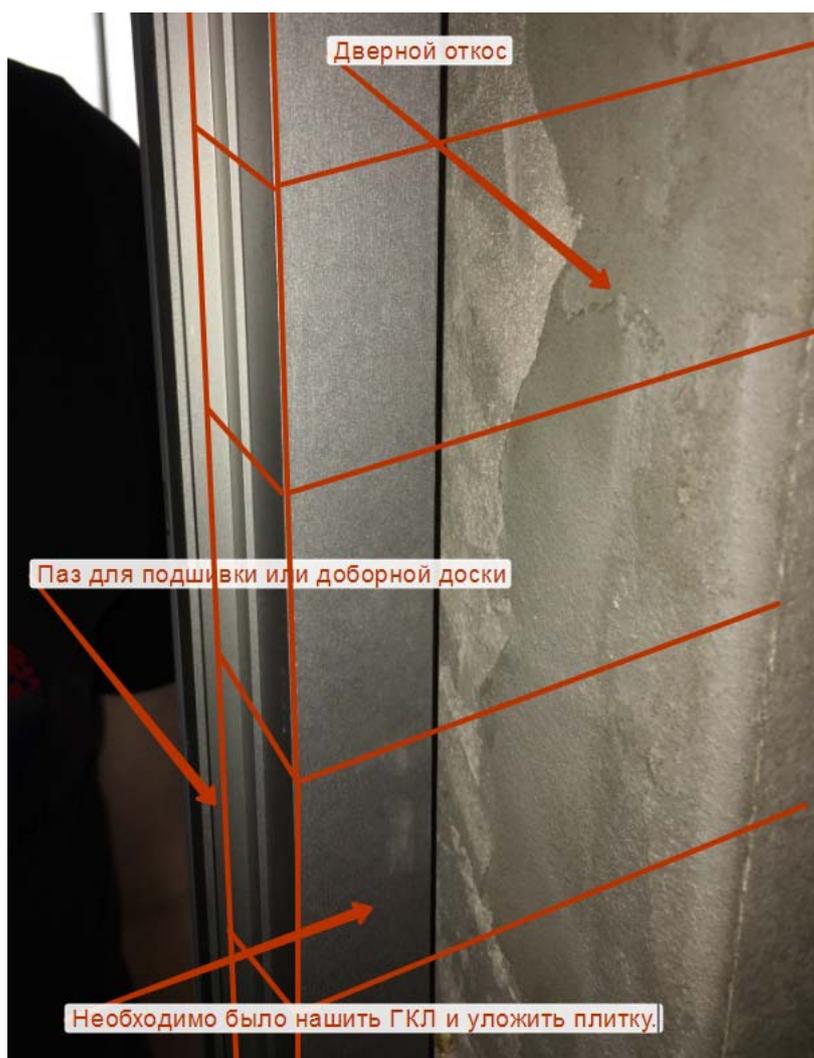
6. Со стороны хозяйской ванной проблема монтажа плитки в дверной откос. По проекту откос должен был нашиваться ГКЛ до дверной коробки и облицовываться плиткой без доборной доски,

доброрку мы не заказывали. Дверная коробка имеет специальный паз для обшивки или установки доборной доски. Проблема в том, что плитку уже уложили и подрезали по стене, хотя надо было заводить плитку на ширину короба и потом поворачивать в откос. Явной вины строителей нет, двери устанавливали после монтажа плитки, в проекте этот нюанс тоже не прогнозировался.

Решение: дополнительно заказывать доборную доску и обналичку со стороны Ванной комнаты. Демонтаж плитки и нашивка короба слишком трудоемко и затратно по времени. Необходимо дозаказывать плитку, т.к. при демонтаже она будет ломаться.

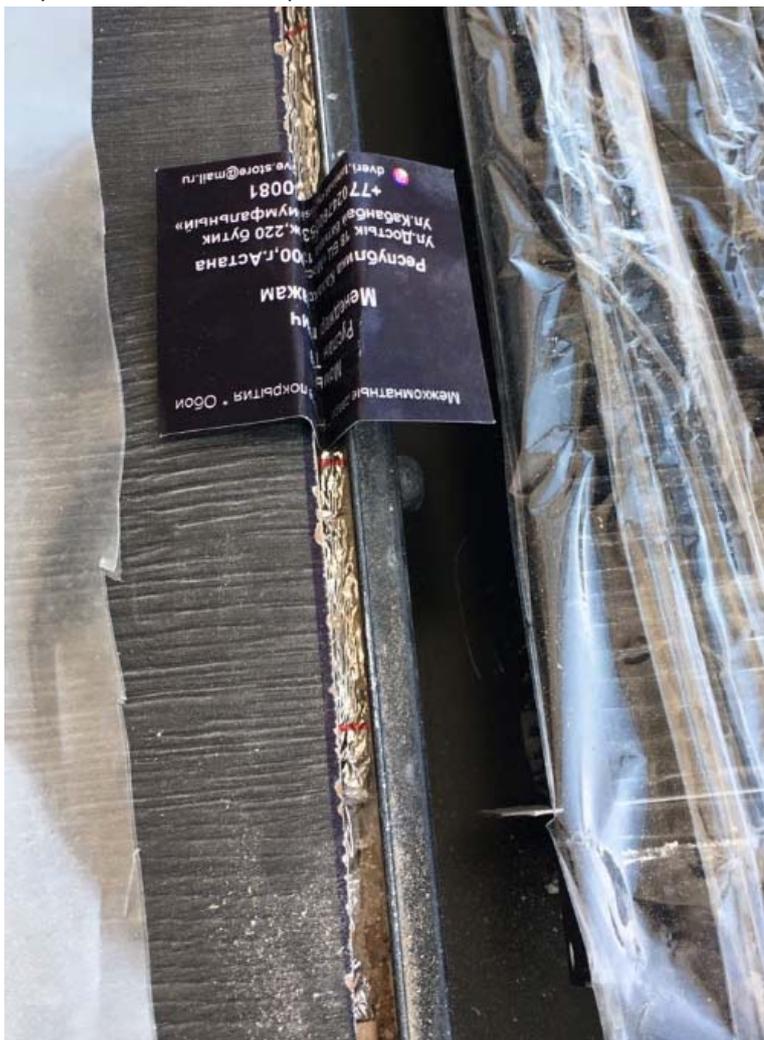
7. Обрамление конвекторов

Проблема: Ламинат у конвекторов подрезали очень небрежно, необходимо обрамлять периметр конвектора алюминиевым уголком. Заводские планки мы не заказывали.

Решение: выбрали варианты L планки, можно установить их или дозаказать оригинальные уголки.
